## EXPERIENCIAS CONSTRUCTIVAS DEL TERREMOTO DE LORCA

José-Carlos Salcedo Hernández

### RESUMEN

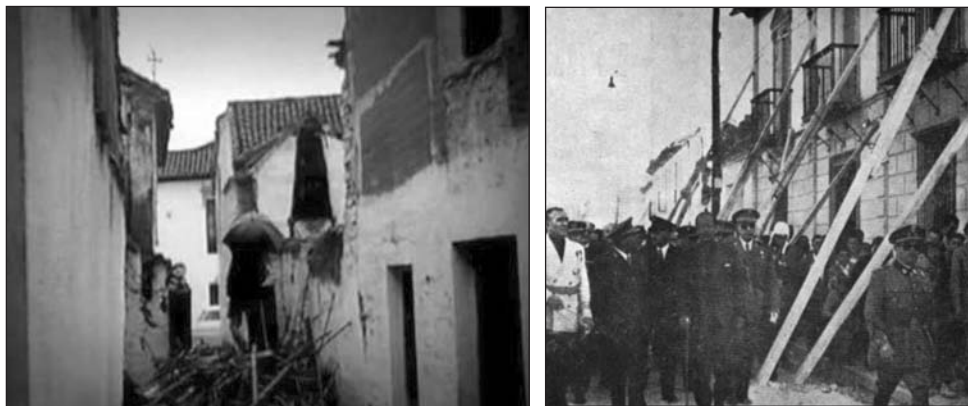
FIGURAS 1 y 2. Daños del terremoto de Albolote (1956), que afectó a un pueblo con construcciones de muros de fábrica de mampostería de piedra y tapial, de una y dos plantas de altura. Fuente: NO-DO.

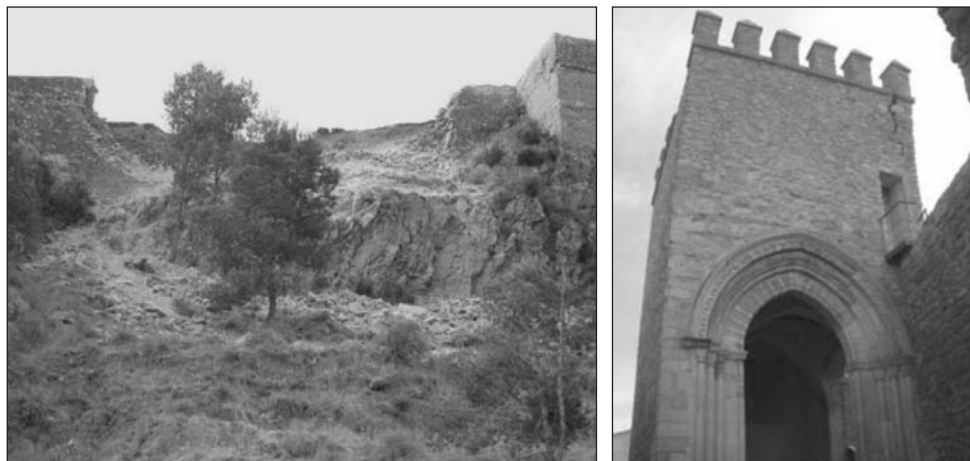
Inestabilidades geotécnicas en la falda Norte del cerro del castillo; muralla (XII-XIV), colapso y desmoronamientos de tramos exteriores; Torre del Espolón, fracturación y desplazamiento de su posición, desmoronándose la tercera parte de su altura y desapareciendo su perfil original; Porche de San Antonio (XIII-XIV): deriva de un muro de carga y fracturas en el almenado; Colegiata de San Patricio, derrumbe de pináculos y capitales de piedra caliza.

Daños en fortificaciones, a base de elementos masivos de mampostería. A la izquierda (FIGURA 6), lienzo derrumbado de la muralla exterior del Castillo, en la falda Norte. A la derecha (FIGURA 7), torre del Porche de San Antonio, con fractura en una esquina y desplomado de los muros.

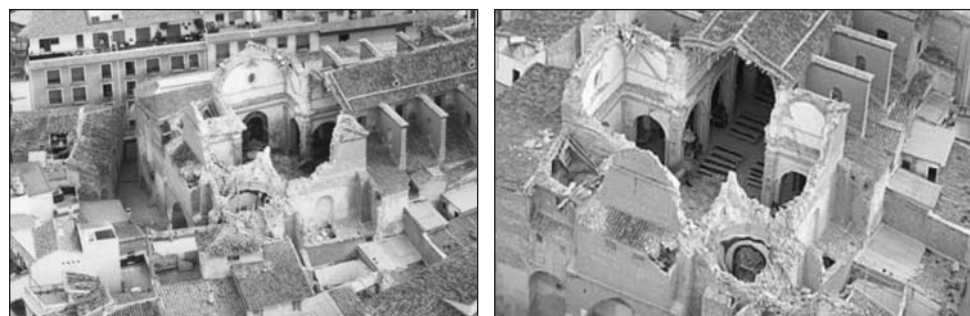
Las 13 iglesias parroquiales de Lorca presentan daños estructurales de gravedad y situación de ruina, que obligaron a su cierre: Santiago (XVIII), cúpula, crucero y coro derrumbados, afectando también a un edificio colindante (Véanse fotografías); San Francisco (XVII), cúpula seriamente dañada; Carmen (XVIII), cúpula muy dañada; San Diego, campanario fracturado y desplazado; Santo Domingo, cúpula que giró sobre sí misma, destrozando los frescos; San Mateo, parte de la fachada desprendida sobre el atrio; Nuestra Señora del Rosario, desplazamiento lateral de la cúpula tras ser seccionada; San Pedro de las Huertas, daños en el techo; Ermita de San Clemente; Monasterio de Clarisas (XVII), derrumbe de muros, y Convento de la Virgen de las Huertas (XVII).

FIGURAS 8 y 9: Iglesia de Santiago cuyo crucero resultó completamente derrumbado por el sismo. Imágenes aéreas tras el terremoto.

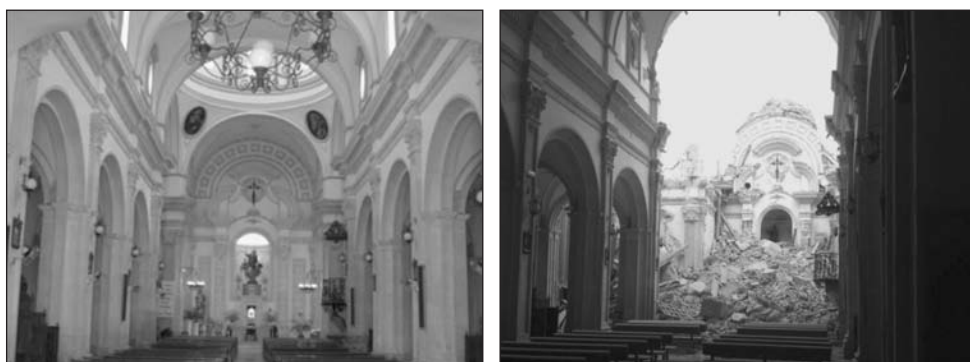
Un **segundo tipo de fracturación en bóvedas** (alternativa o simultánea con la anterior) se produce en las bóvedas más rígidas. Al ser menos flexibles, estar en altura, y mucho más si han sido cargadas con hormigón en obras desafortunadas de intervención, absorben tanta energía del sismo, que puede llegar a romperlas, o a desplazarlas de su base. En el momento en el que una parte importante de la bóveda deje de trabajar a compresión, el sistema estructural pierde el equilibrio, llegando a colapsar, como le ha ocurrido a las bóvedas del crucero completo de la iglesia de Santiago. *Véanse fotografías.*

FIGURAS 10 y 11: Iglesia de Santiago fotografiada antes y después del terremoto. Se hundió la parte más rígida de la estructura de cubierta: el crucero con el cimborrio.

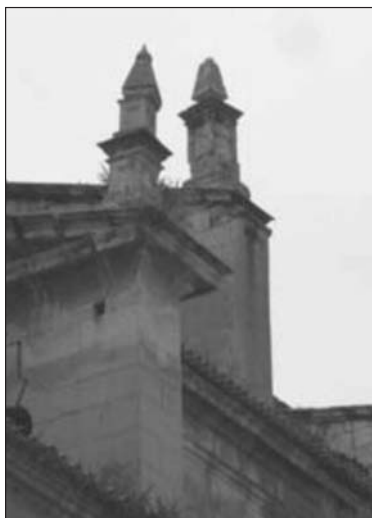
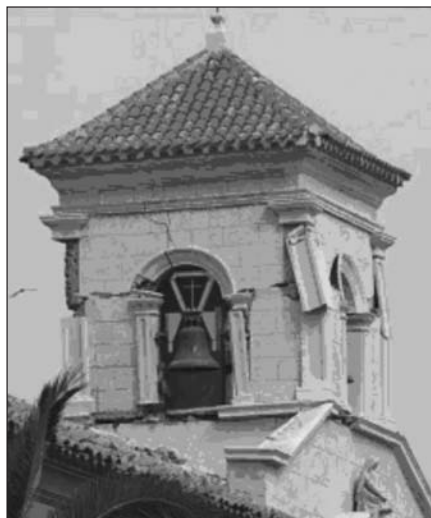
Otro fenómeno que se produce en las torres y en general en todos los puntos elevados de los edificios de fábrica, es el **vuelco de los elementos decorativos de coronación** (almenas, cornisas, adornos de campanarios, pináculos). Consiste en la pérdida del equilibrio producido cuando el empuje del sismo es tan grande que supera el contrarresto del peso propio de estos elementos. Unas veces se han caído (caso de una torre que fue filmada en directo por un equipo de televisión) y otras veces se ha producido el giro o «baile» de estos elementos, como los pináculos de la iglesia de San Patricio.

FIGURAS 12 y 13: A la izquierda, elementos de remate de coronación (pináculos) de la iglesia de San Patricio, que han registrado giros e incluso derrumbes, por pérdida de equilibrio ante la acción horizontal de sismo. A la derecha torre-campanario del convento de las Clarisas, fracturado por las zonas del menor resistencia a cortante de la fábrica.

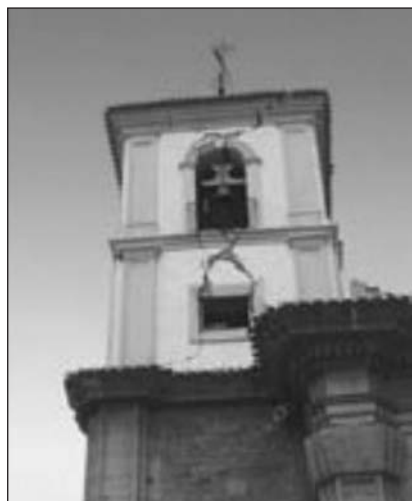
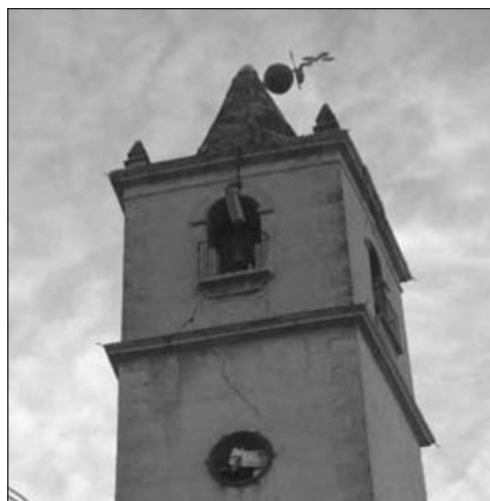
El problema de las **torres** es su esbeltez, es decir, la elevada altura que tienen en relación a su base. Al ser muy rígidas y absorber mucha energía del sismo, son obligadas a descuadrarse y su fábrica es sometida a unos esfuerzos (denominados «de cortante») para los que no fueron calculados. Aquellos puntos más rígidos, como las esquinas (Porche de San Antonio) o debilitados por la existencia de huecos, son los que han fallado (caso de las torres-campanario de casi todas las iglesias, como Santiago, Paso Azul o las Clarisas). *Véanse fotografías.*

FIGURAS 14 y 15: Torre de la iglesia de Santiago y torre de la iglesia del Paso Azul, con daños por esfuerzo cortante en las fábricas, en las zonas más débiles (de huecos).

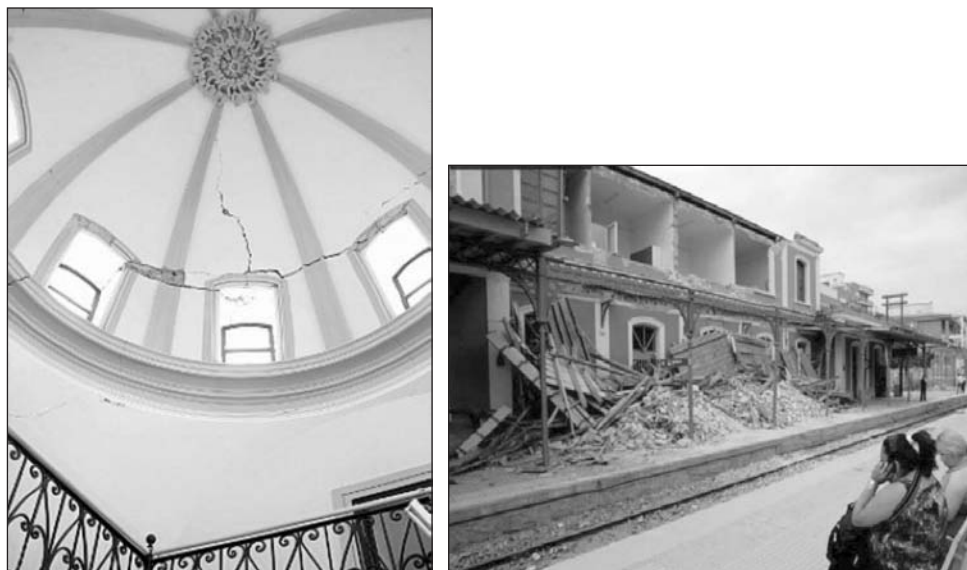
FIGURAS 16 y 17: A la izquierda, cúpula del Conservatorio, fracturada. A la derecha, derrumbe producido en la Estación, en la que el muro de fábrica de ladrillo perdió el equilibrio y cayó sobre la marquesina, rompiendo el entramado de viguetas.

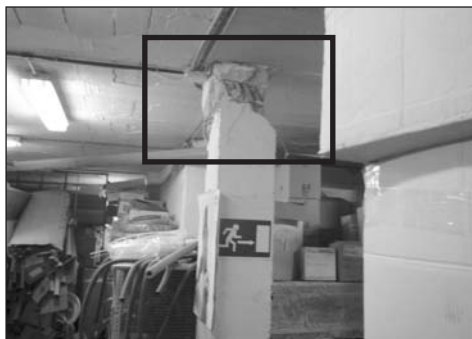
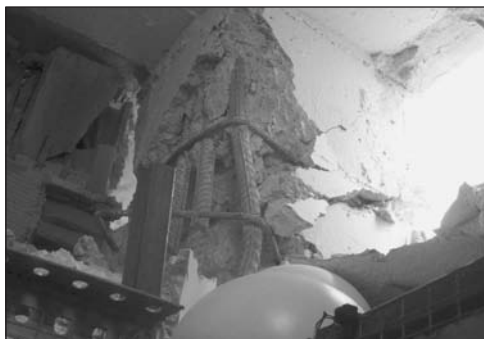
Los daños de las estructuras se han producido en los nudos de las plantas bajas (primer forjado sobre el terreno) y en ellos siempre, independientemente de otros problemas, se han detectado defectos de armado de los pilares (normalmente falta de cercos en las cabezas de los pilares). La actual instrucción (*EHE-08*) ya preveía este fenómeno y obligaba al

FIGURAS 18 y 19: A la izquierda, daños en la estructura: pilar de un sótano, degollado en su cabeza por la acción sísmica. A la derecha, detalle de otro pilar con el mismo efecto, en el que se observó un déficit de cercos.

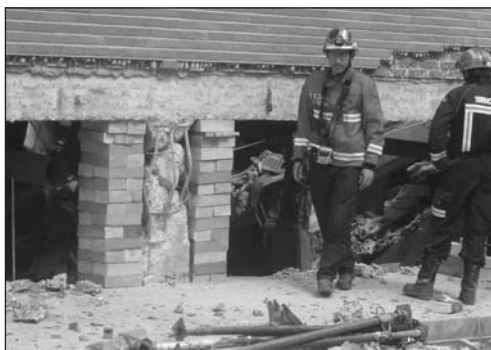
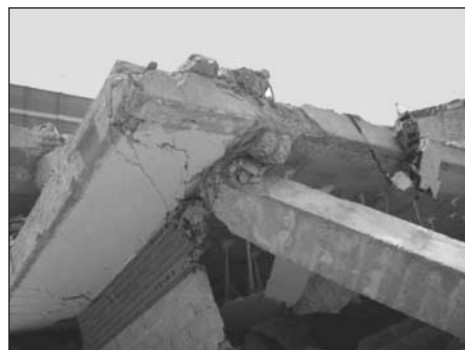
Existen elementos estructurales que han fallado en muchos casos, son los «pilares cortos» o «enanos» (Feriche et al, 2011), que emergen de los muros de sótano hasta el primer forjado. Este tipo de pilar, de poca esbeltez, resulta extremadamente rígido y recibe mucha acción sísmica, que lo cizalla (*véanse fotografías*). Se trata de un elemento fácilmente prescindible, haciendo llegar simplemente el muro de sótano al primer forjado, por lo que el fallo podría calificarse de «absurdo», aunque bien es cierto que no existían experiencias previas reales que constataran tan mal comportamiento sísmico.

FIGURAS 20 y 21: A la izquierda, pilar corto, destruido por el sismo; este tipo de pilares, por su imposibilidad de oscilar, es el que resulta más afectado. A la derecha, rotura por la cabeza de un pilar, del edificio que colapsó completamente.

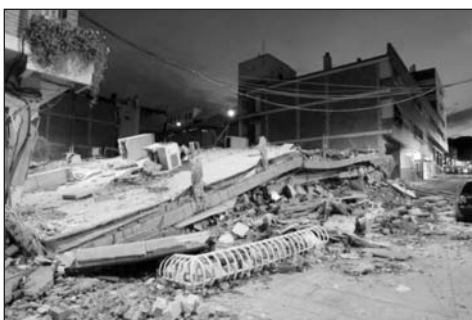
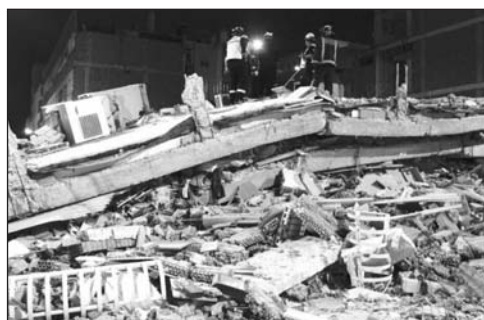
- Se sabe que el derrumbe se produjo al fallar completamente los «pilares cortos» de la planta baja, perdiendo el equilibrio el bloque completo del edificio que, al chocar contra el suelo de la calle, rompió los pilares de todas las plantas por la base y por la cabeza, apilándose los forjados como muestran las fotografías.

FIGURAS 22 y 23: Imágenes del edificio de la calle Infante Juan Manuel, nº 5, único edificio colapsado en su estructura, con el clásico apilado de forjados, que nunca hasta ahora se había visto en España. Muchas de las imágenes de televisión de los daños del terremoto, pertenecían al mismo edificio.

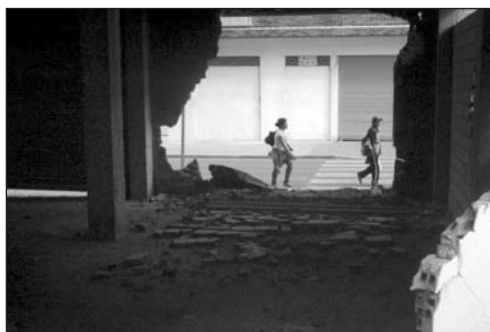
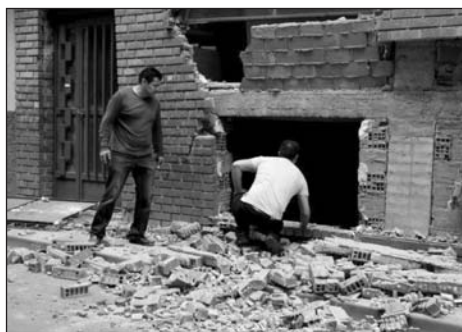
Se ha constatado que la mayor parte de los daños materiales del terremoto no se han producido en las estructuras resistentes, sino en otros elementos constructivos (secundarios) que se apoyan en esas estructuras, tales como cerramientos de ladrillo de fachada, antepechos de ladrillo de cubiertas y balcones, falsos techos de escayola, carteles de locales comerciales, cierres de aluminio y cristal de terrazas, etc. A la fracturación y fisuración generalizadas de cerramientos y tabiques ha contribuido en gran medida su constitución a base de ladrillo. El ladrillo, en cualquiera de sus formatos y sistemas de construcción, produce elementos (paredes) de gran rigidez que, al no poder deformarse como sí lo hace la estructura de hormigón, se rompen, manifestando fracturas y fisuras, especialmente en la planta más rígida (la baja); por ello, locales comerciales y portales han sido los más afectados y son los daños que más se han visto en las imágenes distribuidas. Los elementos con tabiques modulares (tipo Pladur©) han sido mucho menos alterados por este fenómeno, por contar con una estructura interior resistente, de acero.

FIGURAS 24 y 25: Obsérvese en las plantas bajas el daño generalizado de los cerramientos, mientras las estructuras de los edificios permanecieron en pie.

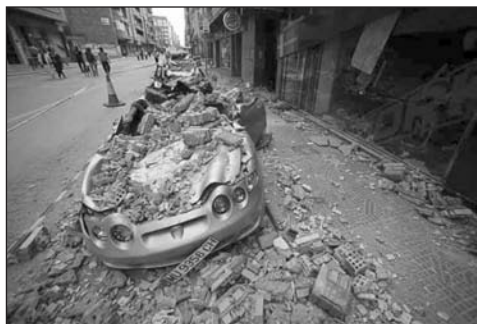
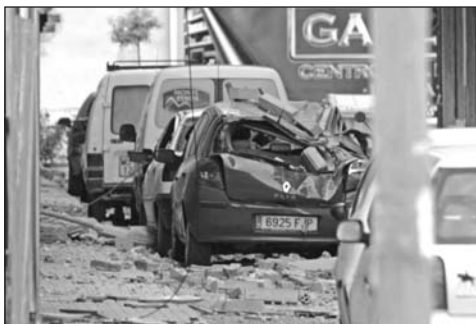
En casos extremos, se produjo el desplome y derrumbe hacia la calle de los cerramientos, muy especialmente de antepechos (o petos) de terrazas, balcones, etc, por pérdida de equilibrio por su base de apoyo en la estructura. En España, en los últimos 50 años, se ha generalizado el cerramiento de ladrillo, apoyado sólo parcialmente en el borde de la estructura (de ordinario 2/3 del ancho del ladrillo), lo cual resulta adecuado para la acción vertical (el peso), pero muy peligroso en caso de terremoto, como se ha constatado en Lorca, pues este apoyo es insuficiente ante el empuje horizontal causado por el sismo que le hace perder el equilibrio y caer hacia la calle, originando cuantiosos daños materiales y personales, muertos.

FIGURAS 26 y 27: Daños producidos en las aceras por el derrumbe generalizado de los antepechos de ladrillo de las cubiertas y de los balcones. Por este fenómeno se produjeron la mayor parte de las muertes, al caer los escombros sobre personas que salieron a la vía pública asustadas tras el primer terremoto.

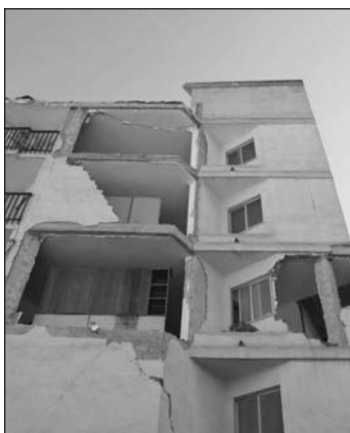
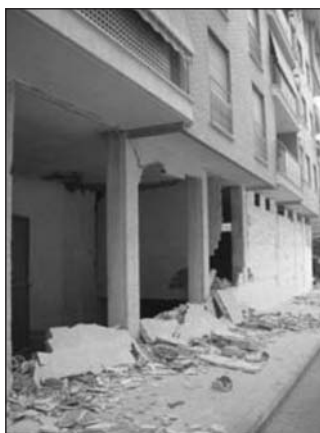
FIGURAS 28 y 29: A la izquierda, un ejemplo de edificio con cerramiento de ladrillo, sólo parcialmente apoyado en el borde del forjado. La estructura ha permanecido en pie cumpliendo las exigencias de la norma sísmica, pero los cerramientos se han derrumbado produciendo enormes daños materiales y riesgo de daños personales. A la derecha, un edificio en el que tanto estructura como cerramientos convencionales se comportaron correctamente, y lo que se derrumbó fue el «cerramiento provisional» con el que se tabicó los locales comerciales para su venta.

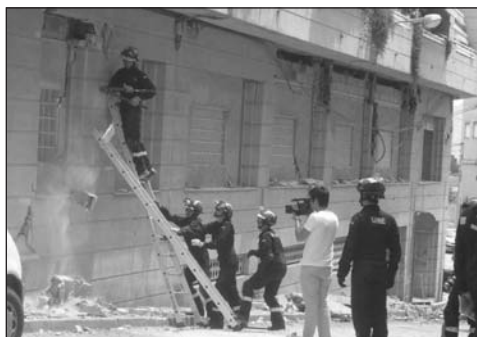
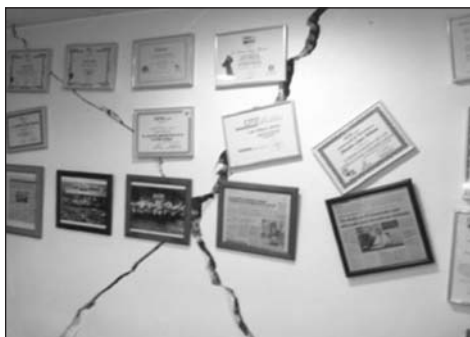
FIGURAS 30 y 31: A la izquierda, daños en los cerramientos, especialmente en las plantas bajas. A la derecha, grietas en aspa, en las tabiquerías interiores de ladrillo.

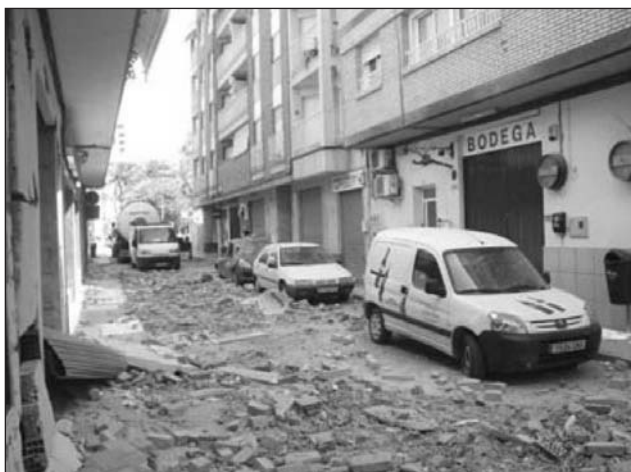
A las 16:47 horas, cuando se produjo el sismo principal, las calles estaban llenas de personas. El hecho de que muchas de las calles de Lorca sean demasiado estrechas en relación a la altura excesiva de edificios de 4 a 6 plantas, hizo que los fragmentos de cerramientos de los edificios, que perdieron el equilibrio y cayeron a la calle, se distribuyeran por toda la vía pública, atrapando a las personas, que encontraron la muerte por los fragmentos de cascotes lanzados como proyectiles.

FIGURA 32: Fotografía de la calle Galicia, en la que se produjeron varios de los fallecidos. Obsérvese cómo quedó la calle con los fragmentos de cerramientos caídos de los edificios.
