## EXPERIENCIAS CONSTRUCTIVAS DEL TERREMOTO DE LORCA

José-Carlos Salcedo Hernández

### RESUMEN

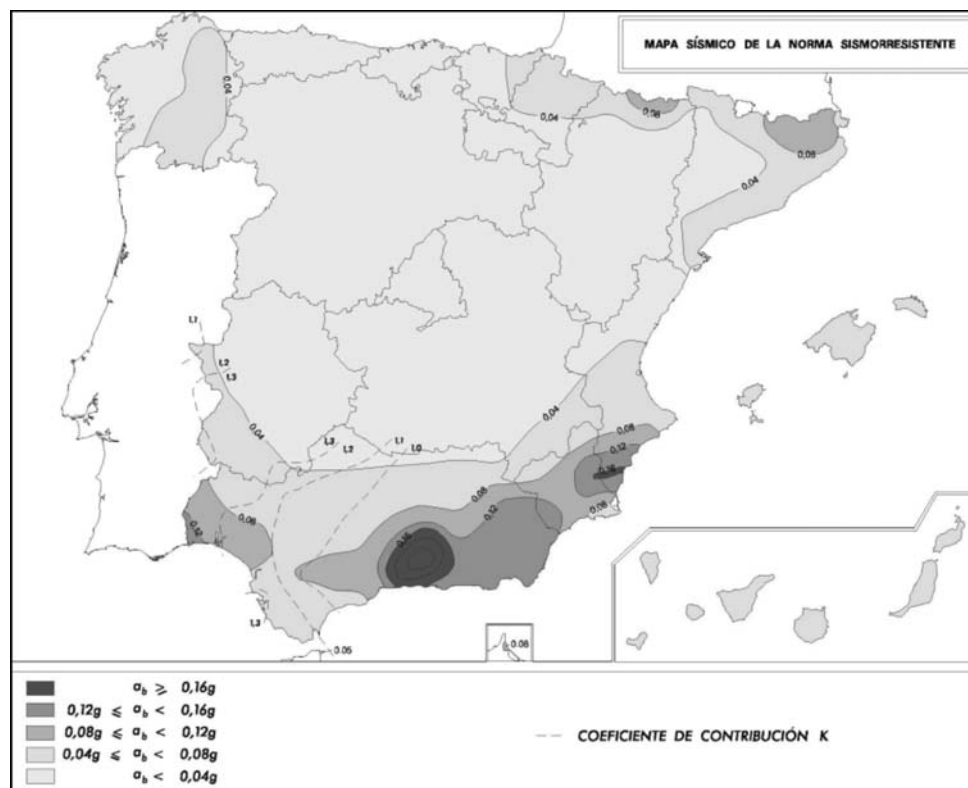
La aceleración registrada (0,37 g) es 2,31 veces la aceleración de cálculo (0,16 g) y 3,08 veces la básica (0,12 g). Es decir, que las acciones recibidas por las edificaciones, a igualdad del resto de parámetros, han sido del orden de más del doble de las previstas por la propia normativa actual, debiendo calificarse la respuesta de las estructuras de los edificios nuevos, por tanto, de «muy buena» ante este valor anormalmente alto de una acción prevista.

FIGURA 5. Mapa sísmico de la norma sismorresistente vigente (NCSE-02), que indica la aceleración básica ( $a_b$ ) y el coeficiente de contribución ( $k$ ). Obsérvese como el basamento de la Península (la Meseta) es la zona menos afectada y las zona de mayor aceleración pertenecen, en el Sur, a las provincias de Granada (0,25 g), Murcia (0,16 g) y Huelva (0,12 g) y, en los Pirineos, a parte del territorio de Gerona y Huesca (ambas 0,06 g).

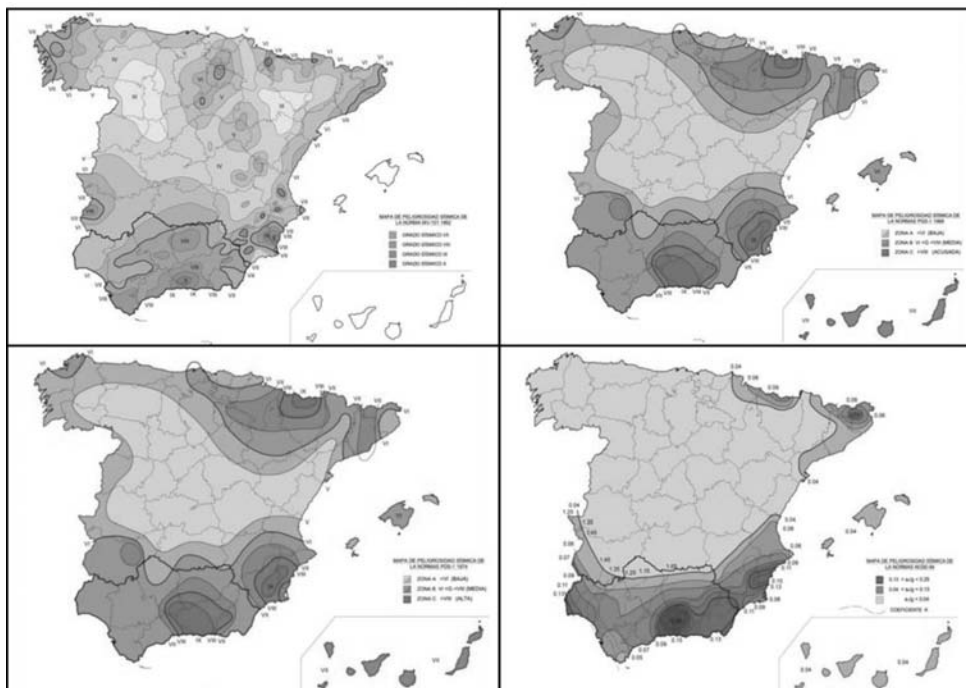
Lo primero que habrá que revisar de esta norma es el mapa de riesgo sísmico que en ella se incluye. Si observamos los mapas de las diferentes ediciones de la norma (1962, 1968, 1974, 1994 y 2002), vemos que sus valores han cambiado sensiblemente entre una y otra, lo que pone de manifiesto que, más que un mapa fiable, se trata de una especie de «pronóstico» cambiante, que en el caso del terremoto de Lorca ha previsto valores de sólo 1/3 de los que realmente ha producido la naturaleza. Los geólogos deben investigar más en lo que denominan paleosismicidad (registro de terremotos históricos) y en el estudio de las fallas activas de la Península que, aunque no hayan registrado fenómenos sísmicos parecidos, sí que podrían registrarlos en el futuro.

FIGURAS 33, 34, 35 y 36: Mapas de riesgo sísmico anteriores al actual, correspondientes a las normas de 1962, 1968, 1974 y 1994. Obsérvese la variación de valores.

Estos estudios tal vez deberían desembocar en la adopción de coeficientes de seguridad más altos, como se hace en edificación. Es inasumible que el coeficiente de seguridad sísmico sea «la unidad» cuando se ha puesto de manifiesto una gran incertidumbre en los valores efectivamente registrados. El terremoto de Lorca habría quedado dentro del coeficiente de seguridad de 3 que se emplea en el cálculo de cimentaciones, dada la incertidumbre del terreno, en cumplimiento del Código Técnico de la Edificación. Por la falta de garantía en la previsión de los fenómenos sísmicos, sería razonable aplicarle un coeficiente comparable de seguridad, de no conseguirse datos geológicos más fiables.
